# 2014

Installation de stockage des déchets non dangereux  
de Solozard

Sydom Aveyron

Implantée sur la Commune de Villefranche de Rouergue, l'installation de stockage des déchets non dangereux de Solozard est une installation classée pour la protection de l'environnement (ICPE) soumise à autorisation au titre de la rubrique « 2760-2 *Installation de stockage des déchets non dangereux* ».

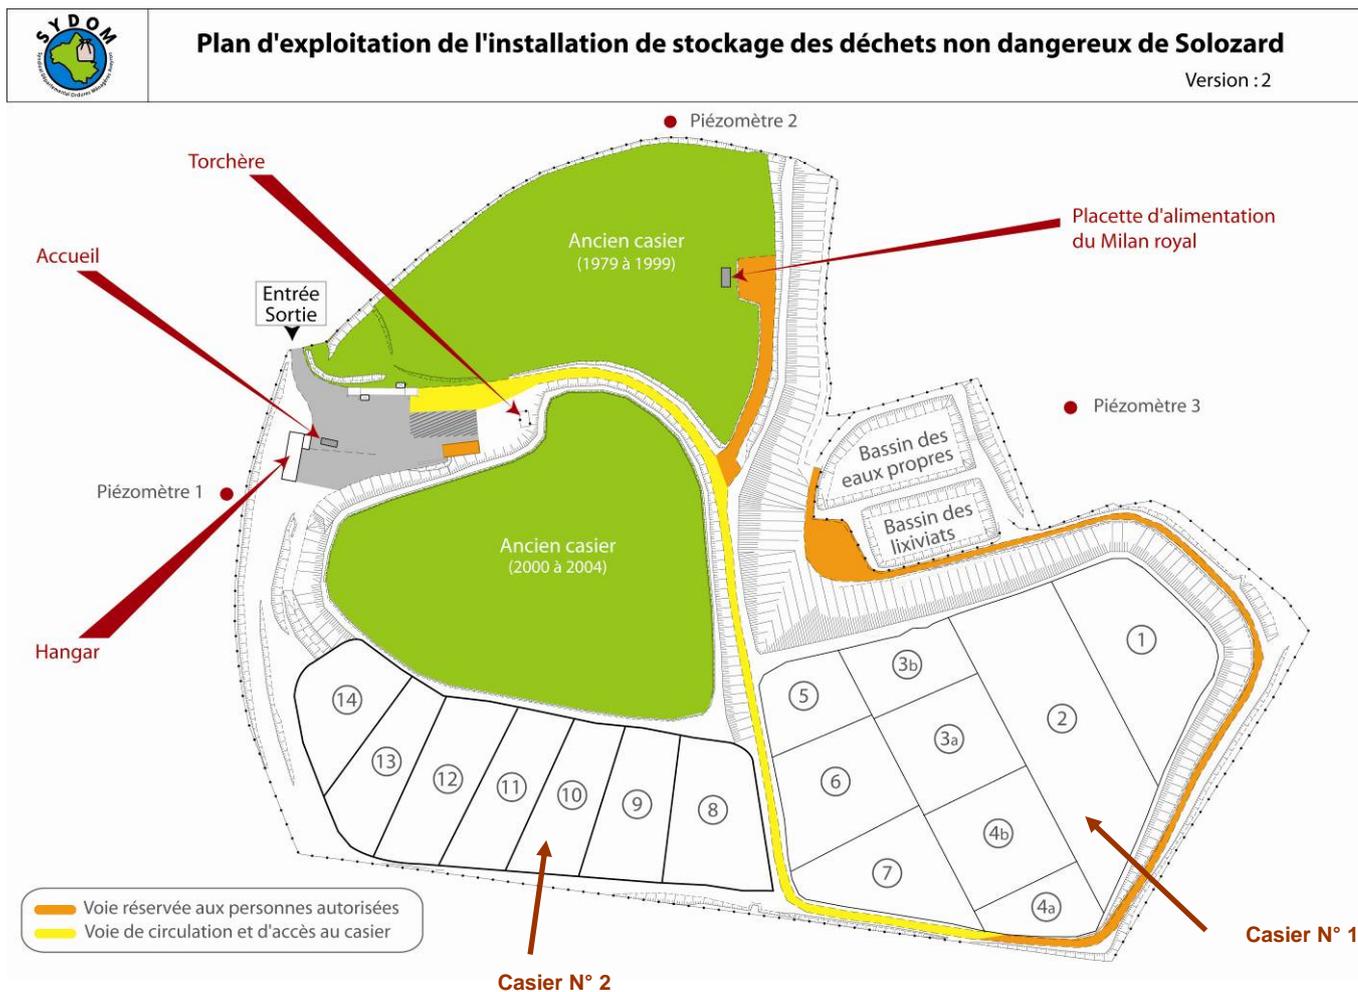
Le plan d'exploitation ci-joint fait apparaître les différentes zones de l'installation de stockage des déchets non dangereux de Solozard :

- l'accueil,
- le hangar destiné, notamment, à la maintenance des engins,
- la torchère,
- les bassins de stockage,
- les voiries,
- les anciens casiers réhabilités,
- le casier N°1 entièrement réhabilité qui comprenait les alvéoles N° 1 à 7,
- le casier N° 2 :
  - les alvéoles N° 8 et 9 sont en cours d'exploitation,
  - les alvéoles N° 10 et 11 sont prêtes à l'exploitation.

En 2013, un chemin longeant le grillage en partie nord du site, c'est-à-dire en bordure du casier qui avait été exploité par la mairie de Villefranche de Rouergue (voir II – A – Le plan d'exploitation) avait été réalisé.

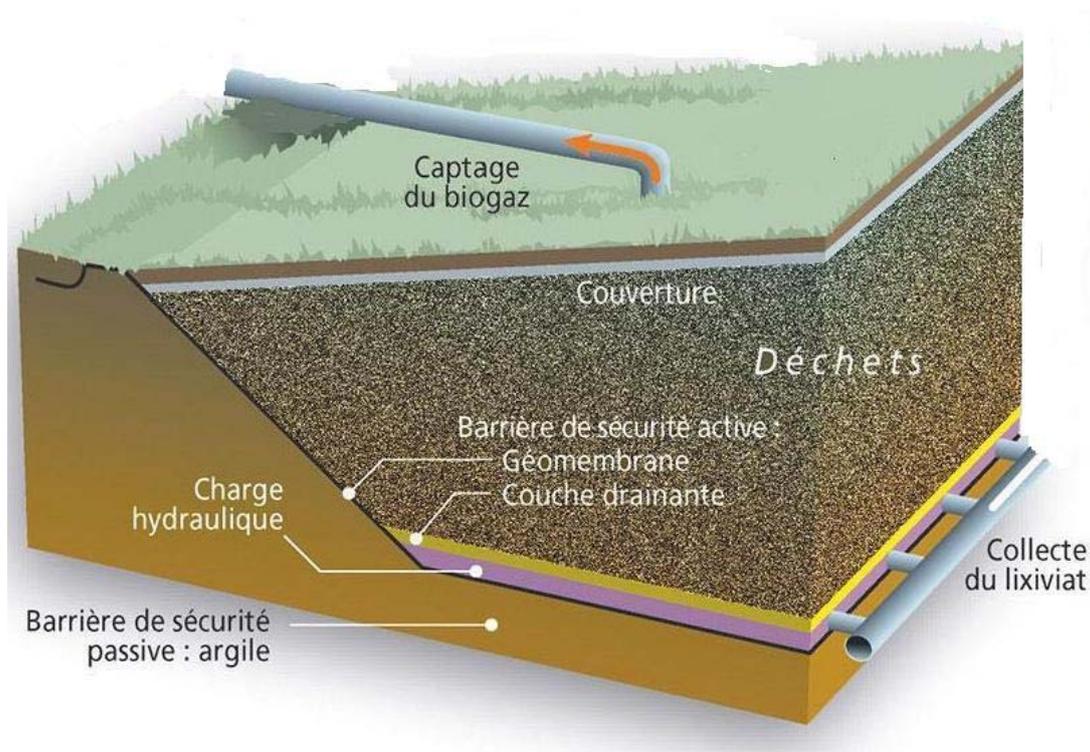
Les enceintes de stockage des déchets appelées casiers sont dotées d'une double barrière imperméable pour éviter tout contact entre les déchets et le sol.

D'une part, le sol constitue une barrière naturelle appelée **barrière de sécurité passive**.

Le fond de forme du site doit présenter, de haut en bas :

- une perméabilité inférieure à  $1.10^{-9}$  m/s sur au moins 1 mètre,
- une perméabilité inférieure à  $1.10^{-6}$  m/s sur au moins 5 mètres.

D'autre part, le fond de l'alvéole de stockage est équipé d'une sorte de film protecteur en plastique épais, la géomembrane, et d'une couche drainante assurant la collecte des lixiviats.

Cet ensemble est appelé **barrière de sécurité active**.

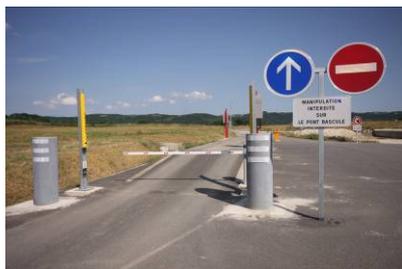
L'installation de stockage des déchets non dangereux de Solozard dispose, à l'entrée du site, d'un portique de détection de la radioactivité afin de vérifier l'absence d'éléments radioactifs.

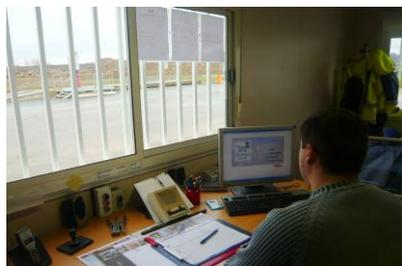
A l'arrivée sur site, le camion est contrôlé afin de vérifier sa conformité avec les critères d'admission.  
En cas de non-conformité (administrative ou liée à la nature des déchets), le véhicule est refusé. Chaque refus est consigné dans un registre.

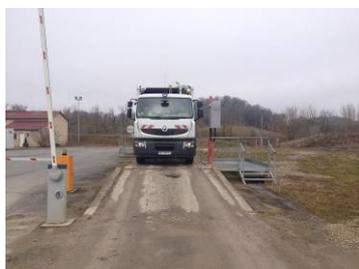
Si le chargement est accepté, le camion est identifié et pesé en enregistrant sur le registre des pesées :  
la date, l'heure, le transporteur, la nature et l'origine des déchets.

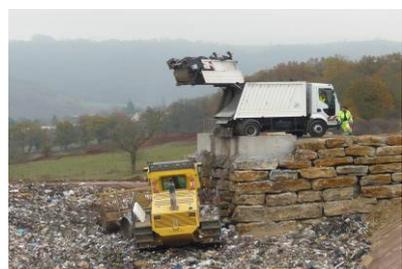
Ensuite, le camion peut décharger son contenu dans le casier spécifiquement aménagé à cet effet.  
Lors du déchargement des déchets, un contrôle visuel est effectué. En cas de non-conformité, les déchets sont isolés et rechargés dans le camion ou réorientés vers un site de traitement adapté.

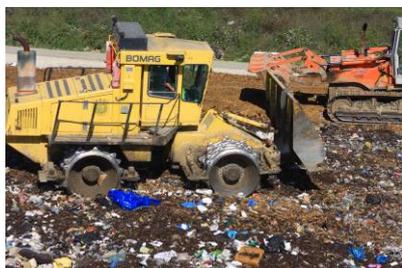
Les déchets sont répartis dans l'enceinte de stockage par couches successives à l'aide d'un compacteur.  
Le compacteur tasse les déchets du fait de son poids et de passages répétés.  
Les déchets sont ensuite régulièrement recouverts à l'aide du chargeur à chenille à partir des matériaux du site.

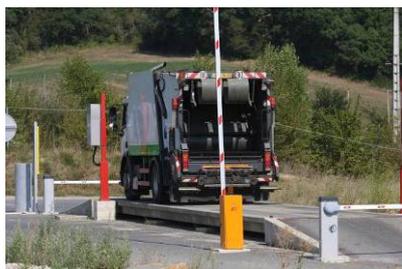
Avant de partir, le camion est pesé une seconde fois afin de déterminer la quantité de déchets déposés.  
Un ticket de pesée est délivré pour chaque apport.

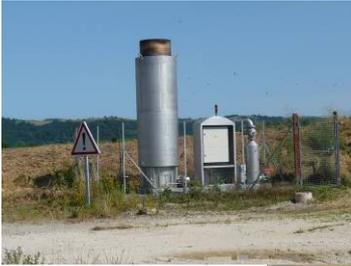
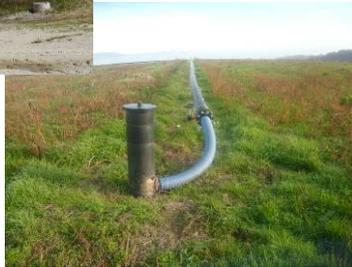
La dégradation des déchets produit du **biogaz** principalement composé de méthane.

Le **biogaz** récupéré sur les anciens casiers à l'aide de puits verticaux ou de drains est brûlé à l'aide d'une installation de combustion appelée torchère à une température minimale de 900 °C.

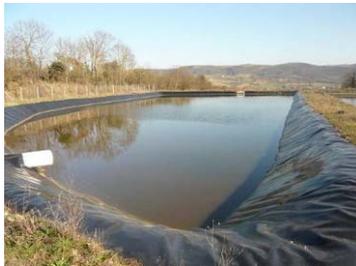
Les **eaux de ruissellement** du site qui ne sont pas susceptibles d'être en contact avec les déchets sont collectées et stockées dans un bassin étanche qui permet une décantation et un contrôle de leur qualité avant rejet dans le milieu naturel.

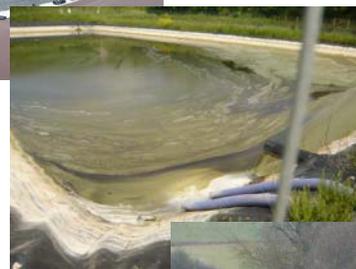
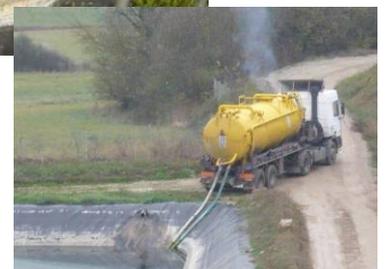
**Lixiviat**

Appelées **lixiviats**, les eaux ayant percolé à travers les déchets sont collectées à l'aide d'un drain en fond de casier.

Ces **lixiviats** sont stockés dans un bassin tampon étanche avant d'être acheminés, par camion, à la station d'épuration de Villefranche de Rouergue pour y être traités.

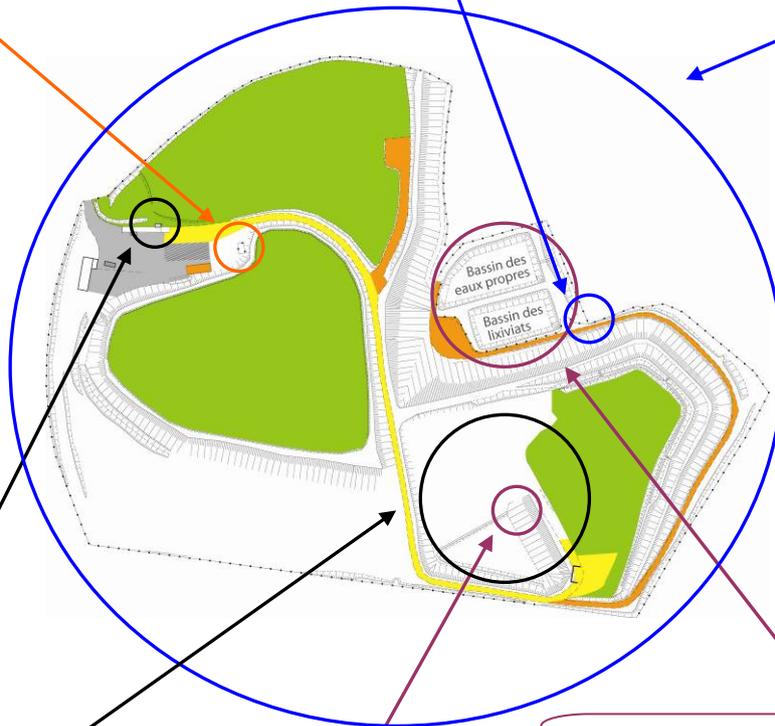
L'exploitation d'une installation de stockage des déchets non dangereux est très encadrée. Elle fait l'objet d'un programme de surveillance définie dans l'arrêté préfectoral d'exploitation qui comprend :

- **le suivi de l'exploitation** : déchets admis, relevé topographique, commission de suivi du site ...
- **le suivi des effluents liquides** : lixiviats, eaux de ruissellement internes au site ...
- **le suivi des effluents gazeux** : biogaz, émissions de la torchère,
- **le suivi du milieu environnant** : eaux souterraines, eaux superficielles ...

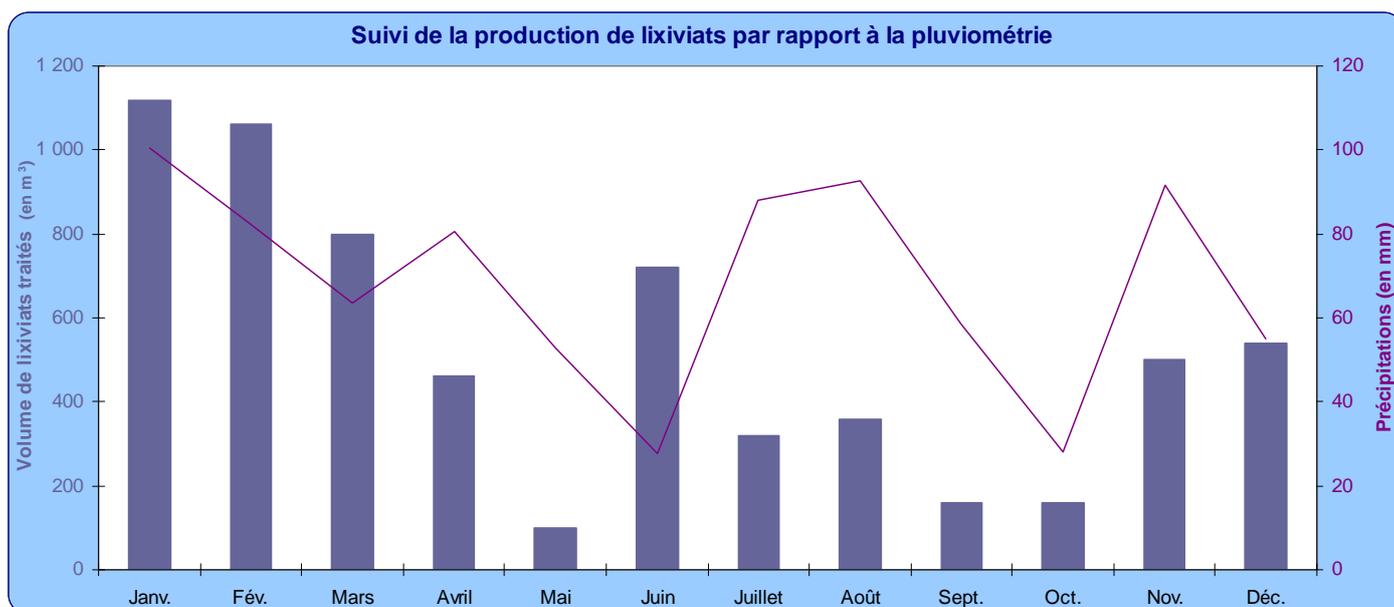
La station d'épuration de Villefranche de Rouergue a traité 6 300 m<sup>3</sup> de lixiviats au cours de l'année 2014. Pour mémoire, la quantité de lixiviats produite en 2013 était de 12 970 m<sup>3</sup>.

La quantité de lixiviats produite dépend de deux facteurs prédominants :

- les précipitations,
- la surface d'exploitation non réhabilitée (couverture finale mise en œuvre ou non).

Malgré les fortes précipitations enregistrées en 2014 (825 mm), la quantité de lixiviats produites est restée modérée du fait de la faible surface d'exploitation ouverte (1 200 m<sup>2</sup> de l'alvéole N° 8) et de la mise en place d'une couverture provisoire sur la dernière alvéole du casier N° 1 dès le mois d'avril.

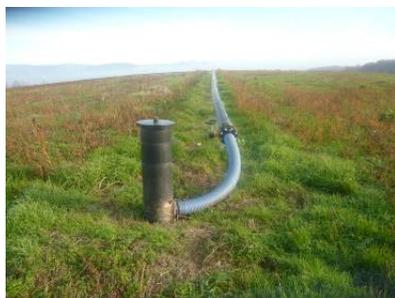
Dans le cadre de la prestation de réglage du réseau de captage du biogaz, l'entreprise effectue un contrôle du réseau (point bas, raccord réseau – puits débranché ...).

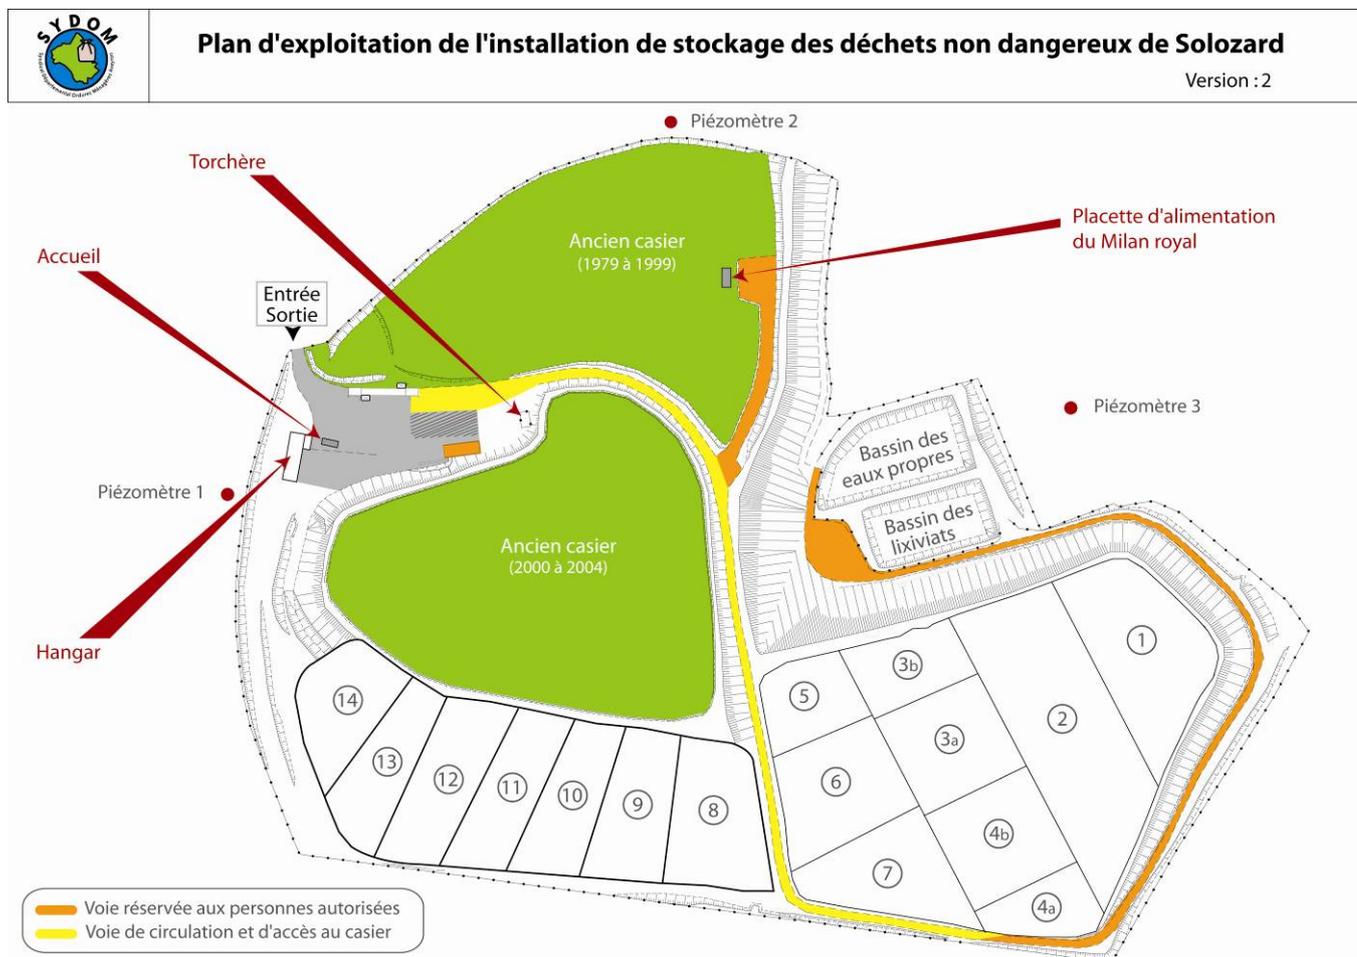
L'implantation des piézomètres est matérialisée sur le plan d'exploitation de l'installation de stockage des déchets non dangereux de Solozard ci-dessous.

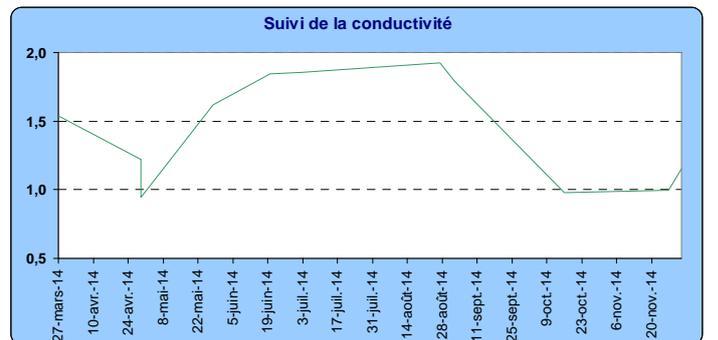
## 3. Les eaux collectées sous le casier N°1

Conformément à l'arrêté préfectoral N° 2010-106-1 du 16 avril 2010, les eaux collectées par un drain implanté sous le casier N°1 font l'objet d'un programme de surveillance d'au moins 4 analyses par an.

Ces analyses sont réalisées en interne à l'aide du pHmètre-conductivimètre.

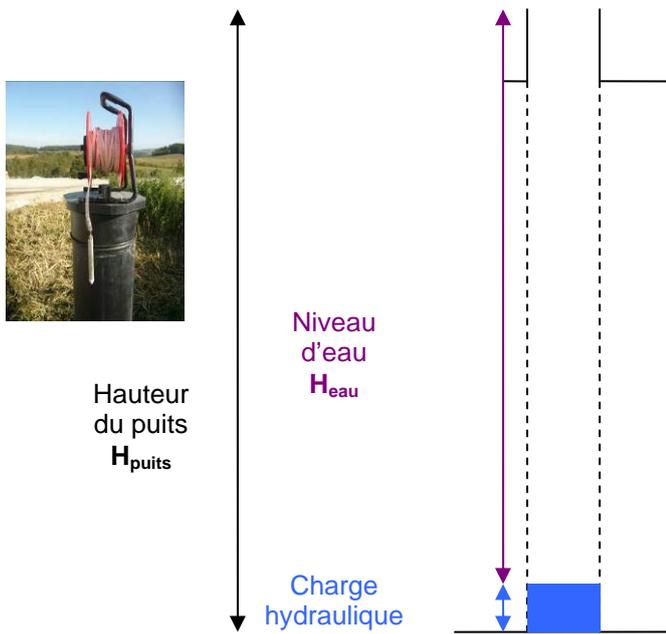
Conformément à l'arrêté préfectoral N° 2010-106-1 du 16 avril 2010, un contrôle de la charge hydraulique en fond de casier a été mis en œuvre sur la base d'une mesure mensuelle. La charge hydraulique doit être inférieure à l'épaisseur de la couche drainante, soit 50 cm.

Le suivi de la charge hydraulique pour les nouvelles alvéoles se fait à partir de puits montés à l'avancement.

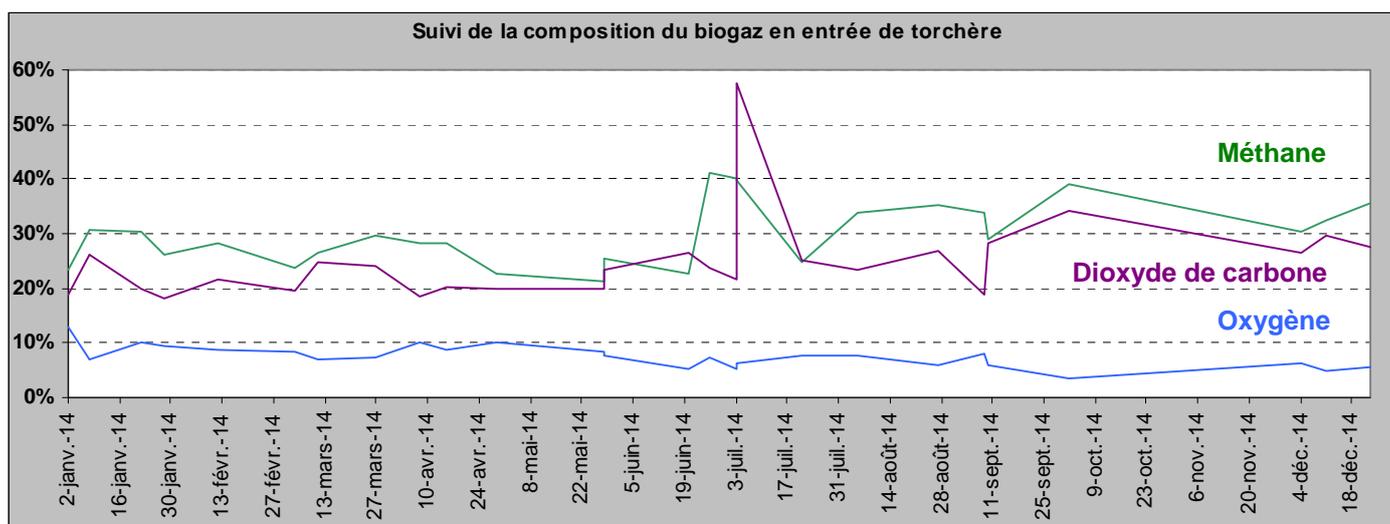
La mise en place du captage provisoire du casier N° 7 et le raccordement définitif fin novembre se traduisent par une augmentation progressive de la teneur en méthane.

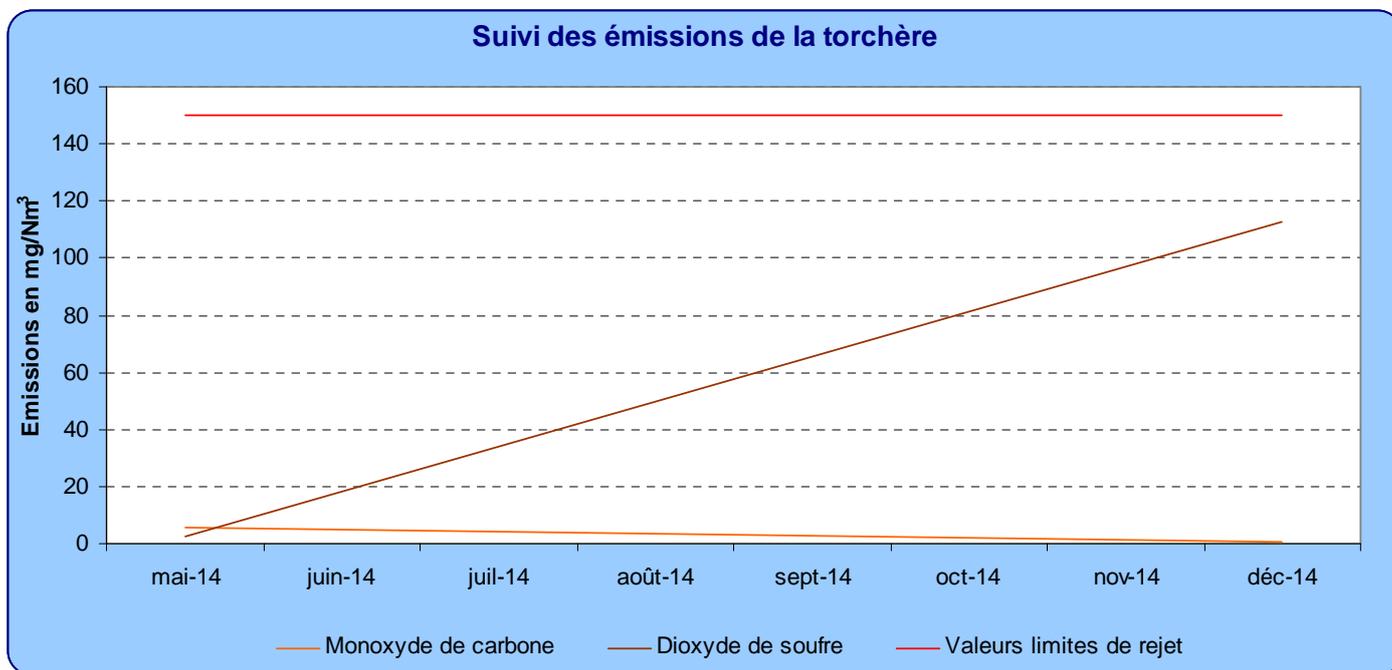
Les concentrations en dioxyde de soufre et monoxyde de carbone demeurent inférieures à la valeur limite de 150 mg/Nm<sup>3</sup>.

2 campagnes de mesure ont été réalisées le 28 mai et le 4 décembre 2014.

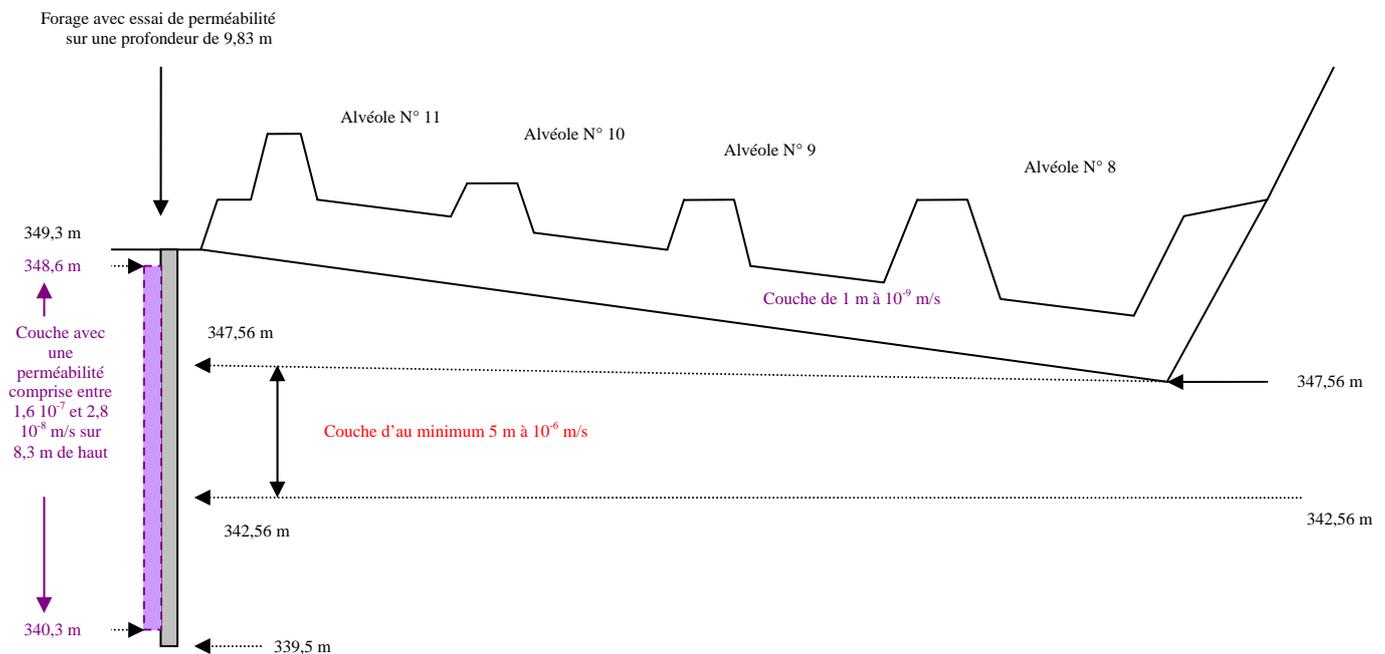
L'entreprise Songéo est intervenue le 14 avril 2014 pour réaliser le forage avec essai de perméabilité, A partir du forage réalisé, il a été mesuré des perméabilités comprises entre  $1,6 \cdot 10^{-7}$  et  $2,8 \cdot 10^{-8}$  m/s de la cote 348,6 m NGF (-0,7m par rapport au terrain naturel) à la cote 340,3 m NGF (- 9 m par rapport au terrain naturel), soit sur une épaisseur d'au moins 8,3 m.

Ces investigations ont confirmé que le terrain naturel répondait bien aux exigences de l'arrêté préfectoral relatives à la couche de la barrière passive de 5 m à  $10^{-6}$  m/s avec une perméabilité conforme et une couche largement supérieure à 5m.

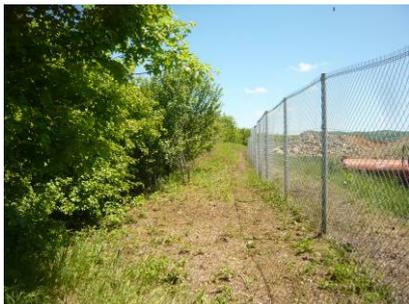
### 1. Accès en partie nord du site le long de la clôture

Un point d'accès à ce chemin a été créé le 3 juillet 2014 en interne par le SYDOM

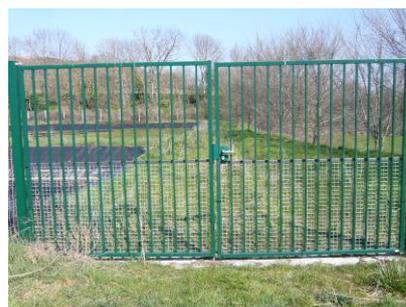
### 2. Portail d'accès aux bassins

Pour empêcher l'accès aux bassins des animaux (chiens, chats ...), un grillage a été mis en place sur les grilles de chacun des portails.

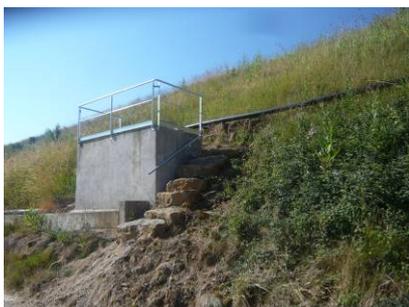
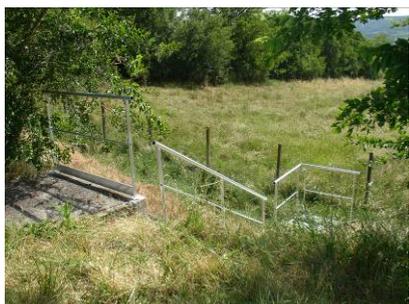
### 3. Mise en sécurité de regards

Suite à l'accident survenu le 12 mars 2014 (chute d'un agent lors de l'intervention sur le regard), des travaux de mise en sécurité ont été engagés en juin 2014 : garde corps, modification et allègement des trappes de visite ...).

Les mêmes travaux ont été engagés au niveau de la surverse et de la descente du bassin des eaux propres.

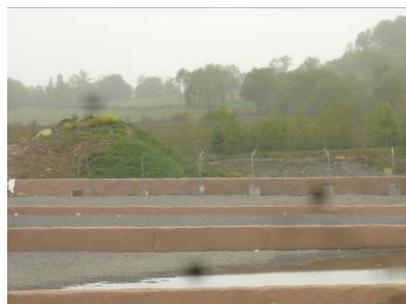
### 4. Mise en place de filets anti envols

Afin de limiter l'impact des envols, des filets anti envols ont été mis en place à compter du 25 avril 2014.

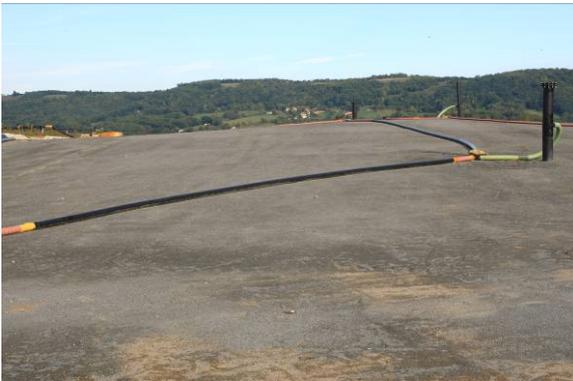
L'exploitation du casier N° 1 s'est achevée le 9 avril 2014 par le comblement de la dernière alvéole (alvéole N° 7).

L'entreprise Sotrameca a mis en place une couverture provisoire des déchets dès le mois d'avril. Fin juin – début juillet, elle est intervenue pour mettre en forme le massif des déchets.

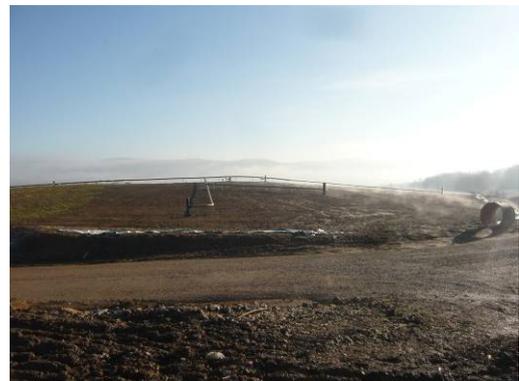
L'entreprise Sita Bioénergies a mis en service le réseau de captage définitif du biogaz le 20 novembre 2014.

A compter de cette date, la réhabilitation du casier N° 1 est achevée en totalité. Ce casier passe donc en phase de suivi post exploitation.

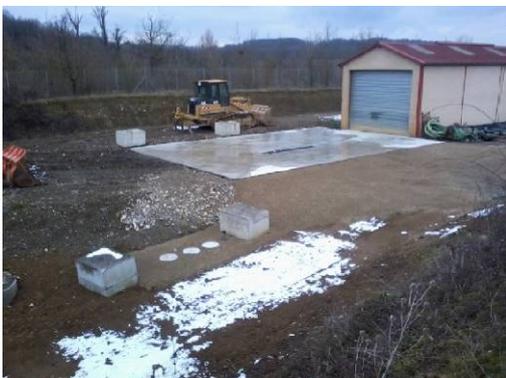
#### 2. Réfection de l'aire de lavage

L'entreprise Cammisar est intervenue en juin et juillet pour la réfection de l'aire de lavage.

Ces travaux portaient sur l'aménagement d'une nouvelle aire de lavage plus grande en lieu et place de celle existante avec le changement du séparateur à hydrocarbure.
